DIAGRAMA UNIFILAR
PN-C-08

LAY OUT
VISTA FRONTAL
PAINEL: PN-C-08 - 380V - 60Hz
CIRC. ALIMEN.: VEM DO PN-C-06

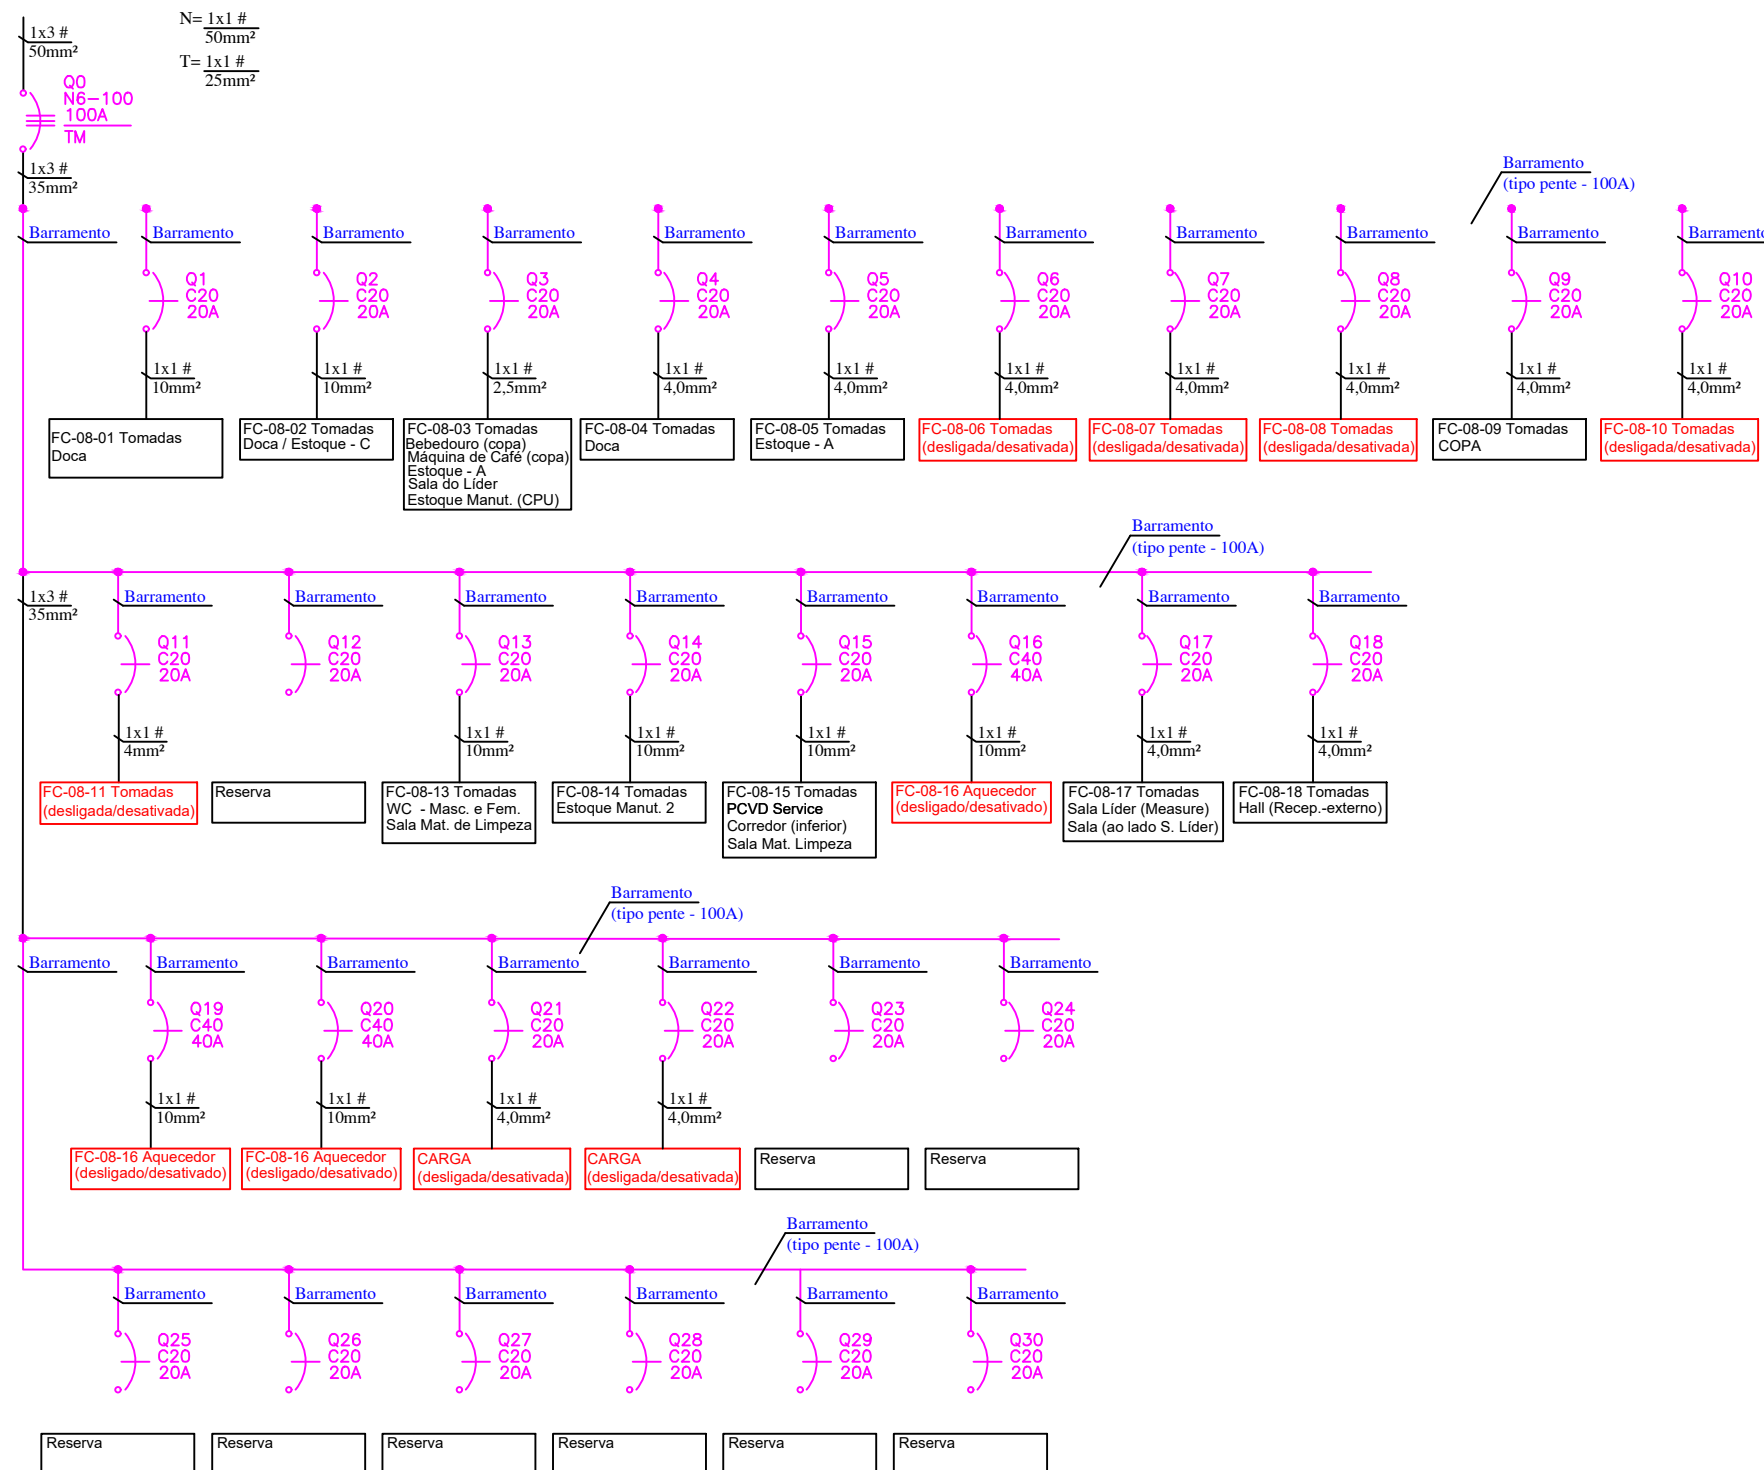
VEM DO PN-C-06

TAG	A	DESCRIÇÃO
Q0	100	Geral
Q1	20	FC-08-01 Tomadas Doca
Q2	20	FC-08-02 Tomadas Doca / Estoque - C
Q3	20	FC-08-03 Tomadas Bebedouro (copa) / Máquina de Café (copa) / Estoque - A / Sala do Líder / Estoque Manut. (CPU)
Q4	20	FC-08-04 Tomadas - Doca
Q5	20	FC-08-05 Tomadas - Doca Estoque - A
Q6	20	FC-08-06 Tomadas (desligada/desativada)
Q7	20	FC-08-07 Tomadas (desligada/desativada)
Q8	20	FC-08-08 Tomadas (desligada/desativada)
Q9	20	FC-08-09 Tomadas - Copa
Q10	20	FC-08-10 Tomadas (desligada/desativada)

TAG	A	DESCRIÇÃO
Q11	20	FC-08-11 Tomadas (desligada/desativada)
Q12	20	Reserva
Q13	20	FC-08-13 Tomadas - WC - M/F
Q14	20	FC-08-14 Tomadas - Estoque Manut. 2
Q15	20	FC-08-15 Tomadas - PCVD Service / Corredor (inferior) / Sala Mat. Limpeza
Q16	40	FC-08-16 - Aquecedor (desligada/desativada)
Q17	20	FC-08-17 Tomadas - Sala Líder (Measure) / Sala (ao lado Sala Líder)
Q18	20	FC-08-18 Tomadas - Hall (Recep.-externo)
Q19	40	FC-08-19 Aquecedor (desligada/desativada)
Q20	40	FC-08-20 Aquecedor (desligada/desativada)

TAG	A	DESCRIÇÃO
Q21	20	Carga (desligada/desativada)
Q22	20	Carga (desligada/desativada)
Q23	20	Reserva
Q24	20	Reserva
Q25	20	Reserva
Q26	20	Reserva
Q27	20	Reserva
Q28	20	Reserva
Q29	20	Reserva
Q30	20	Reserva

OBSERVAÇÃO: CARGA DESLIGADA/DESATIVADA AGUARDANDO CONFIRMAÇÃO PARA SER RETIRADO OS CABOS.
